Fiche d'identité

- **NOM** : Association Avlada. Esat du Marensin.
- **LIEU** : Castets (Landes).
- **TYPE D'ENTREPRISE** : blanchisserie industrielle.
- **EFFECTIF À TERME (2015)** : 10 salariées handicapées auxquelles il faut ajouter 2,5 monitrices d'atelier.

CONCEPTION DE LIEUX DE TRAVAIL

Une blanchisserie adaptée à ses salariés

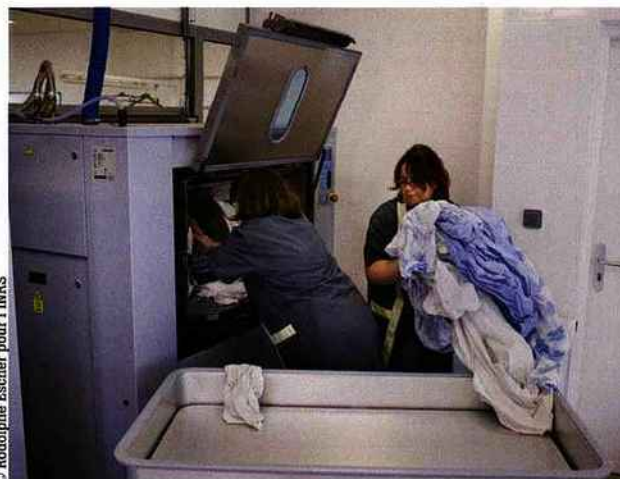
Chaque jour, 600 kg de linge sale arrivent. En fonction de son poids et de ses caractéristiques, il est chargé dans l'une des trois machines, d'une capacité différente.

En fonction de son poids et de ses caractéristiques, il est chargé dans l'une des trois machines, d'une capacité différente. Dans cette même pièce, un local, ventilé et doté d'un bac de rétention, permet de stocker les produits lessiviels en toute sécurité. Les produits sont livrés dans de grands bidons directement dans le local, où ils sont reliés à des pompes : cela évite toute manipulation de produits dangereux. Une fois propre, le linge est récupéré dans des bacs à fond mobile, pour éviter aux salariées de se pencher.

Les trois séchoirs ont été installés juste en face des sorties des machines à laver pour limiter les déplacements et les manutentions. Dans cet espace, pas un bruit, ou presque. « L'acoustique
